SUIVI 2015 HIRONDELLE DE RIVAGE

**PROJET D'AMÉNAGEMENT DE NICHOURS POUR
L'HIRONDELLE DE RIVAGE POUR
L'ADMINISTRATION PORTUAIRE DE QUÉBEC
(APQ)**

SEPTEMBRE 2015

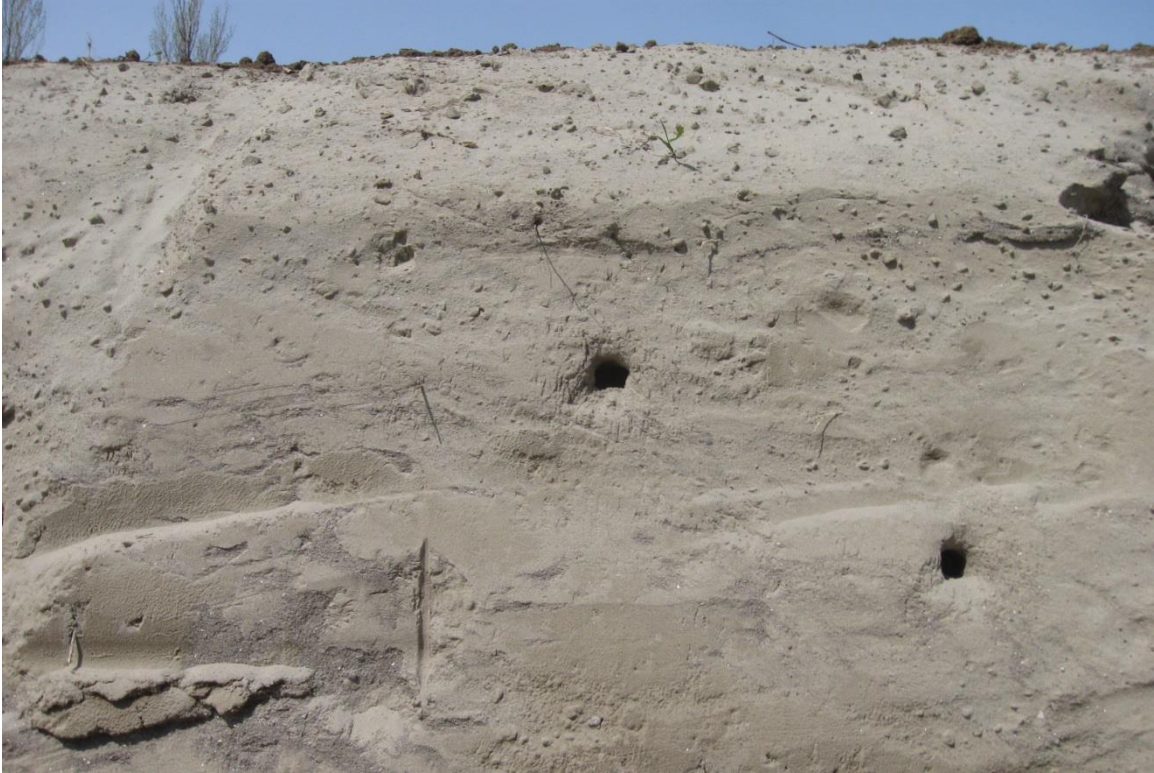
Photo 7 - Premières égratignures autour des trous préfabriqués (2015-05-15)

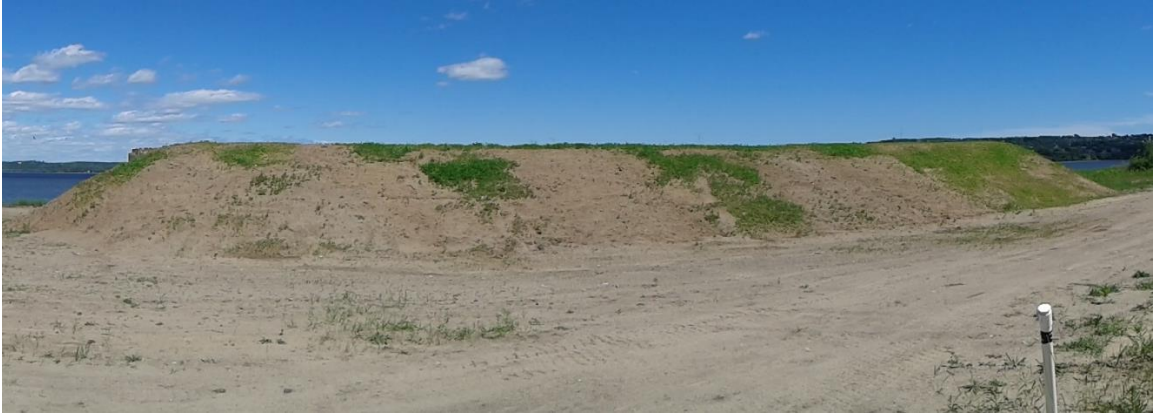
Sur le dessus des bancs, une couche de terre végétale a été mise en place. Celle-ci n'a pas été ensemencée. Une certaine reprise végétale a colonisé environ 60% de la surface du terrain de la partie arrière du banc de sable, limitant l'érosion éolienne.

Photo 13 - Arrière du banc de sable aménagé (2015-06-25)

Il est recommandé de compléter l'ensemencement du sommet du banc de sable afin de mieux prévenir l'érosion éolienne.

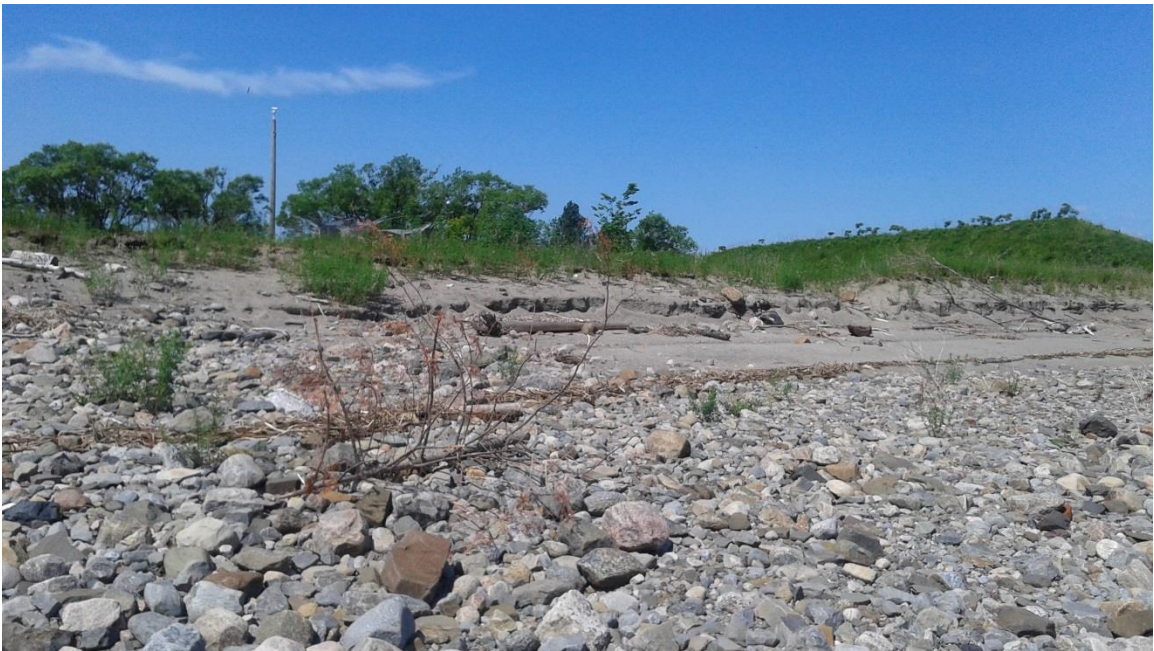
La petite colonie établie en rive en 2014 ne semble pas avoir été visitée et il n'y a eu aucune nidification à l'emplacement des anciens nids (voir annexe B). Quelques

terriers ont été creusés dans le talus riverain de faible élévation, mais ceux-ci sont superficiels et peu profonds.

Photo 17 – Aperçu de l'ancienne colonie de 2014 (talus de faible élévation) (2015-07-03)

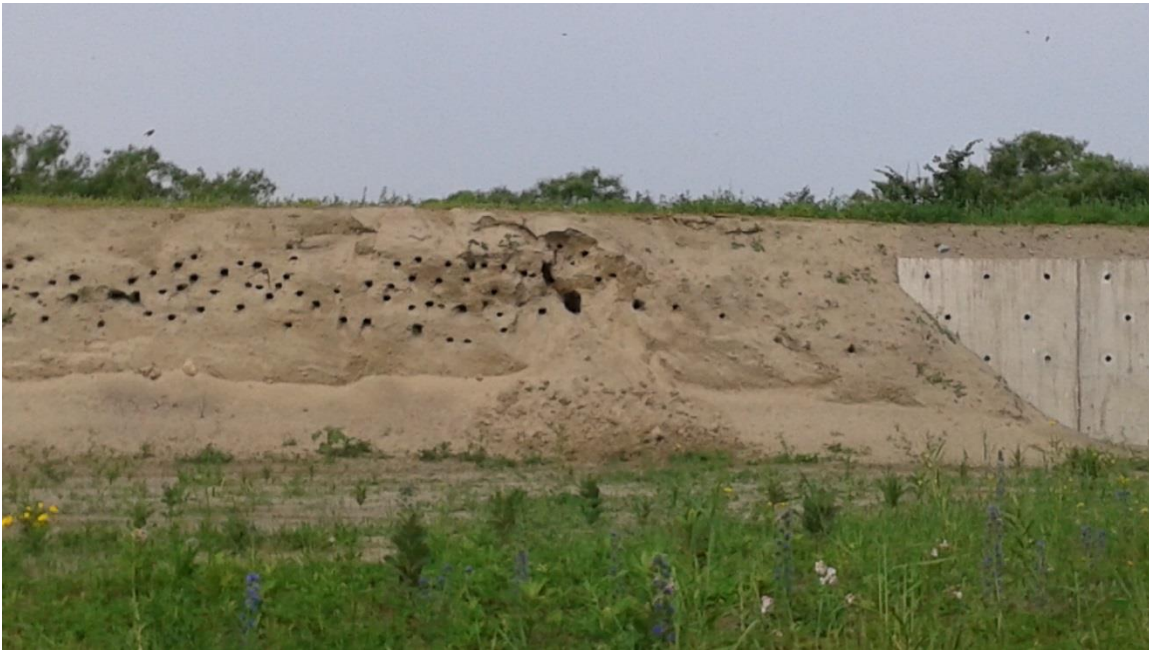
Quelques signes d'érosion mineurs ont été observés à partir du 3 juillet. Un décrochement d'une largeur d'environ un mètre a été noté le 13 août, sans toutefois affecter la stabilité générale du banc de sable et l'utilisation des terriers par l'hirondelle à cet endroit.

Photo 20 -Décrochement (2015-07-09)

Deux scénarios sont possibles concernant l'entretien nécessaire. La première option consisterait en un simple redécoupage à la verticale du banc de sable utilisé en vue de la prochaine année de nidification. Bien que plusieurs excavations soient présentes, l'espace restant entre les terriers permettrait la nidification de la colonie pour une seconde année de suite. De plus, en cas de manque d'espace, les structures de béton pourraient alors être utilisées. Il serait par contre préférable de faire une visite de terrain très tôt au printemps 2016 afin de vérifier la stabilité du banc de sable et la possibilité d'application de cette option d'entretien.

La seconde option d'entretien consisterait à retirer la couche de terre végétale sur le sommet du monticule, à compresser le sable, à remettre en place sur le dessus le sable érodé et de compléter l'édification du monticule par l'ajout de sable respectant les normes édictées au devis (Écogénie, avril 2015). Il serait ensuite possible de procéder au redécoupage vertical du banc de sable avant de remettre en place la terre végétale sur le dessus du monticule.

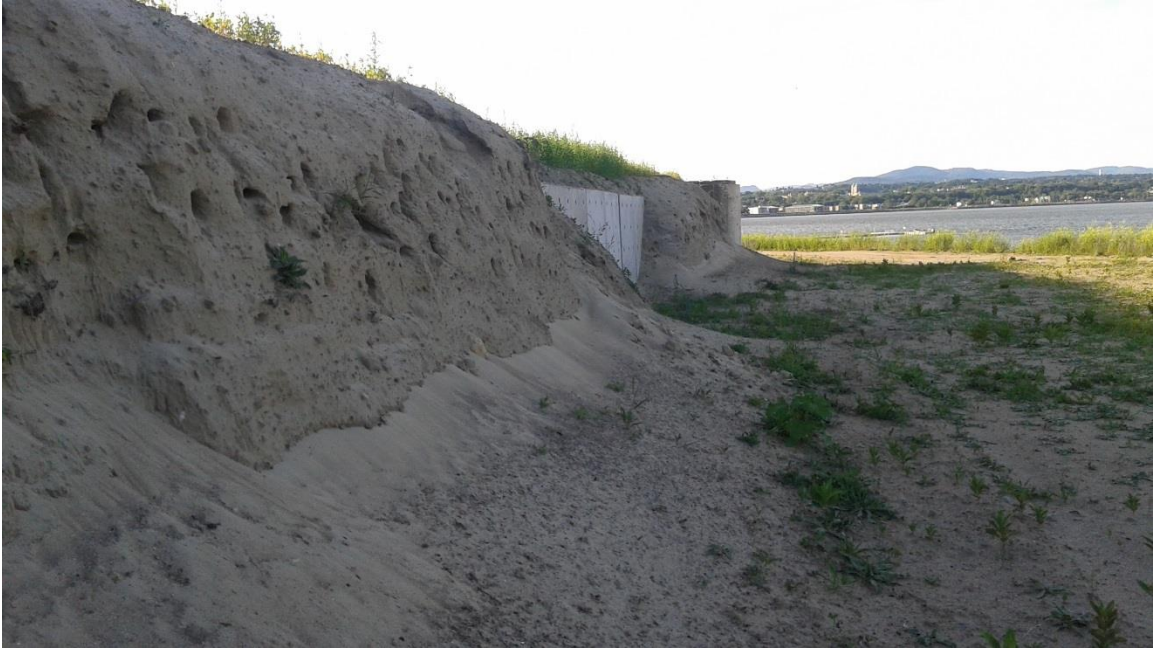
Au pied du banc de sable, il y a eu accumulation de sable deux mois suivant la mise en place des structures, ce qui a permis aux marmottes d'accéder aux trous les plus bas pour y aménager leur terrier.

Photo 23 – Aperçu du décrochement en bas du banc de sable (2015-07-16)

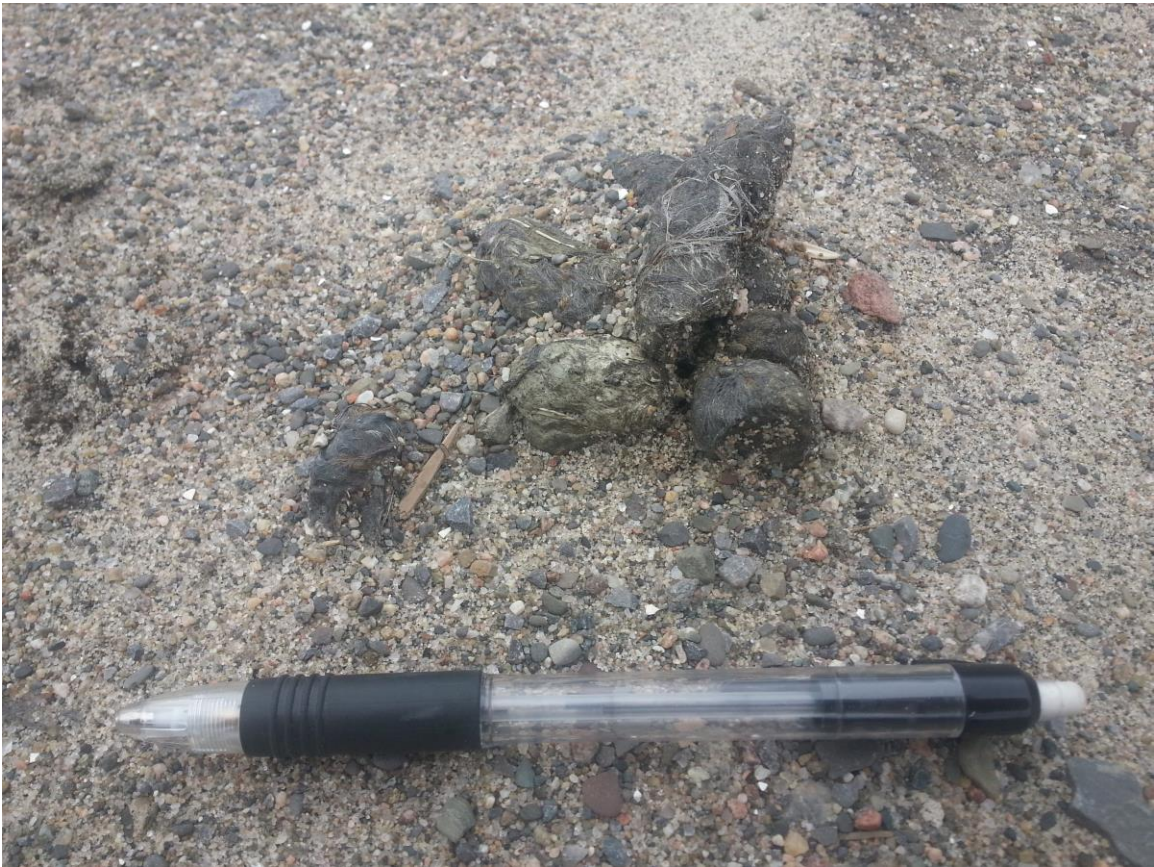
Les autres sources de perturbations sont liées à la présence potentielle de prédateurs : des fèces pouvant appartenir à un renard ont été aperçues le 13 août (voir photographie à l'annexe B).

Photo 24 – Indices de prédation (fèces de renard) (2015-08-13)

La géogrid disposée entre la couche de terre végétale et le sable pourrait être doublée en épaisseur afin de protéger davantage les nids contre les risques de prédation par la partie supérieure du talus de sable.

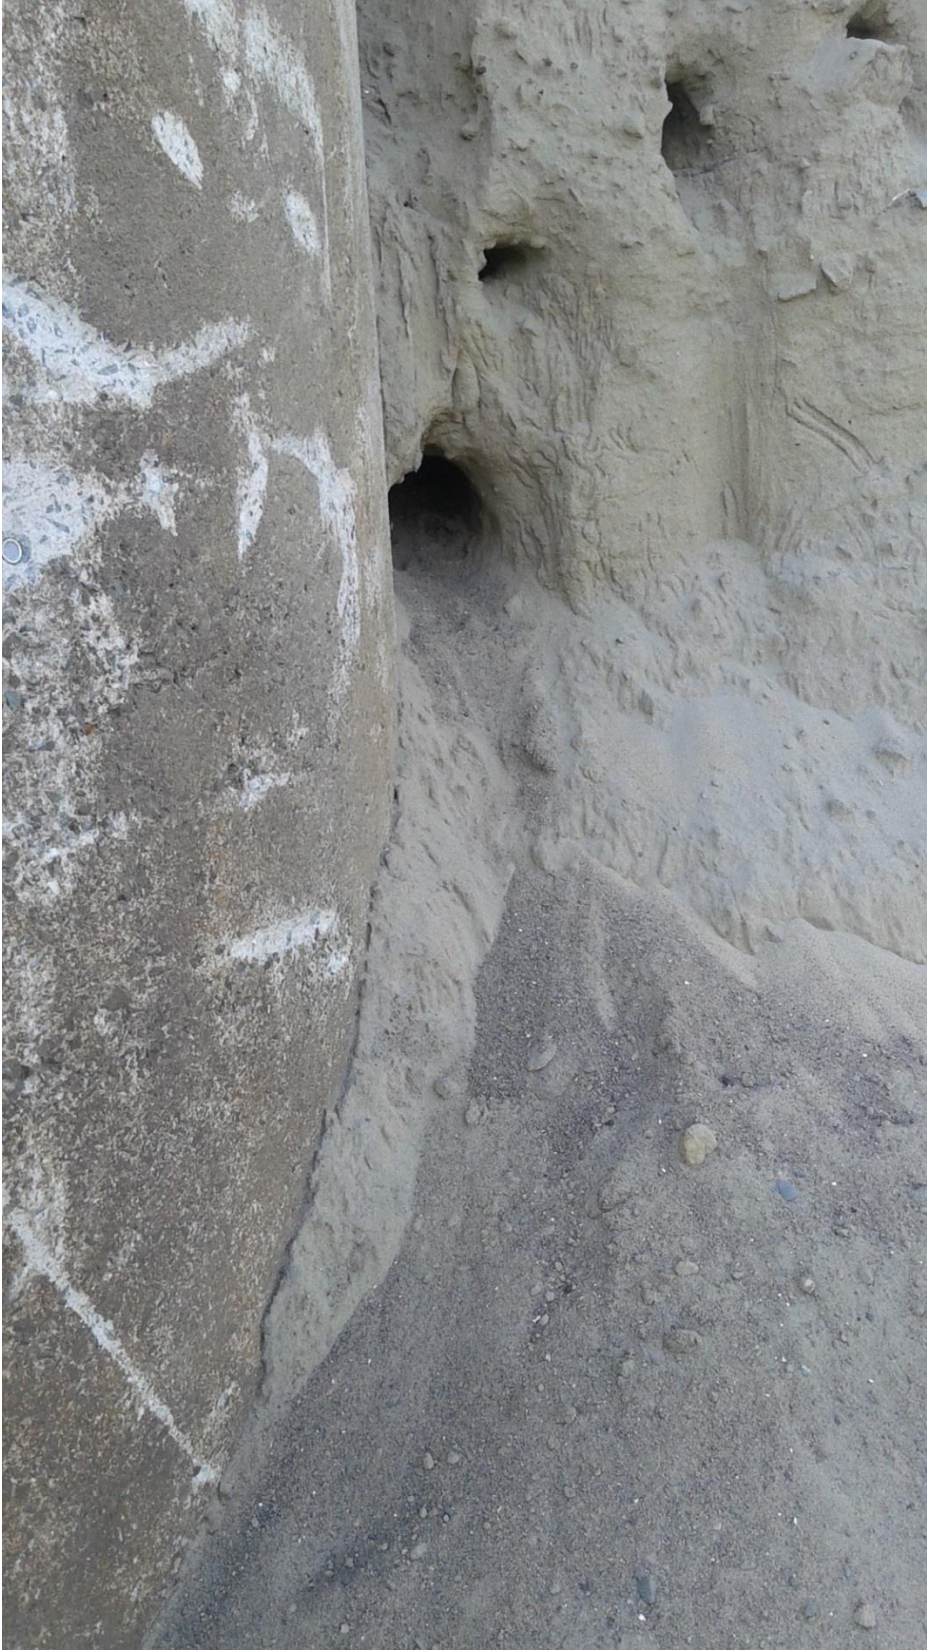
L'utilisation des terriers situés au bas du talus par une marmotte constitue une autre source de dérangement, bien que cette espèce ne soit pas prédatrice.

Photo 25 - Terrier de marmotte (2015-07-16)

Enfin, les marmottes pourraient être trappées et relocalisées advenant leur présence en trop grand nombre. Le suivi de l'année 2016 devrait inclure toute observation d'utilisation des structures de sable par cette espèce.
